Cynllun Lliniaru Llifogydd Teras y Waun, Ynys-hir

Cynllun Lliniaru Llifogydd wedi'i gyflwyno yn Nheras y Waun i leihau perygl llifogydd o gyrsiau dŵr cyffredin a dŵr wyneb i 30 eiddo.

Crynodeb o'r Cynllun	
Ardal Strategol Perygl Llifogydd	Cwm Rhondda Fach Isaf
Canolfan/Swyddfa	Teras y Waun, Ynys-hir
Eiddo sy'n elwa	30 eiddo preswyl
Math o Gynllun	Gwella Cilfach Cwlfert
Cost	£234,096
Contractwr	Hammonds Construction
Statws	Wedi cwblhau
Dyddiad Cwblhau Cynllun	Gorffennaf 2022
Ffynhonnell Ariannu	Grant Cyfalaf Craidd RhCT Cynlluniau ar Raddfa Fach Rheoli Perygl Llifogydd ac Erydu Arfordirol Llywodraeth Cymru

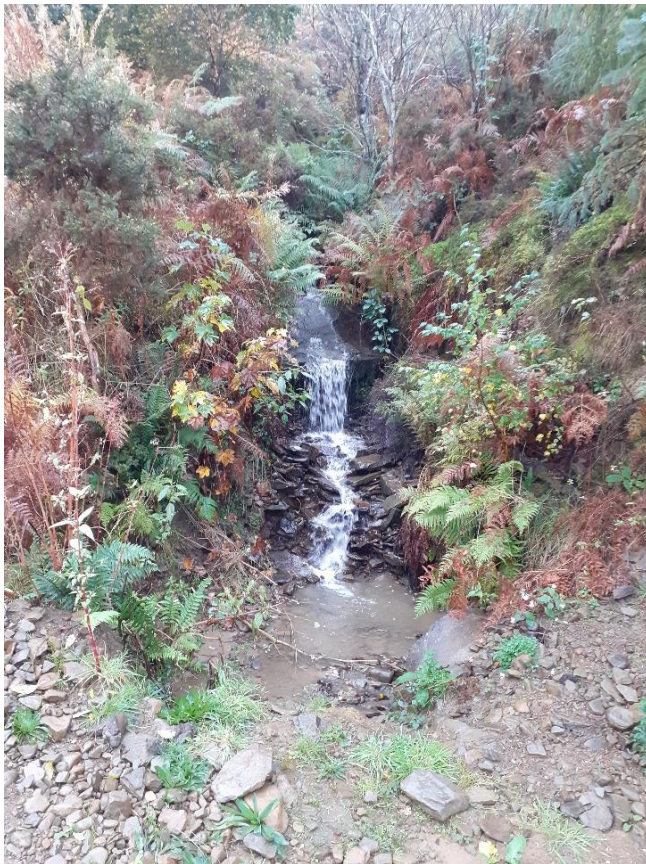
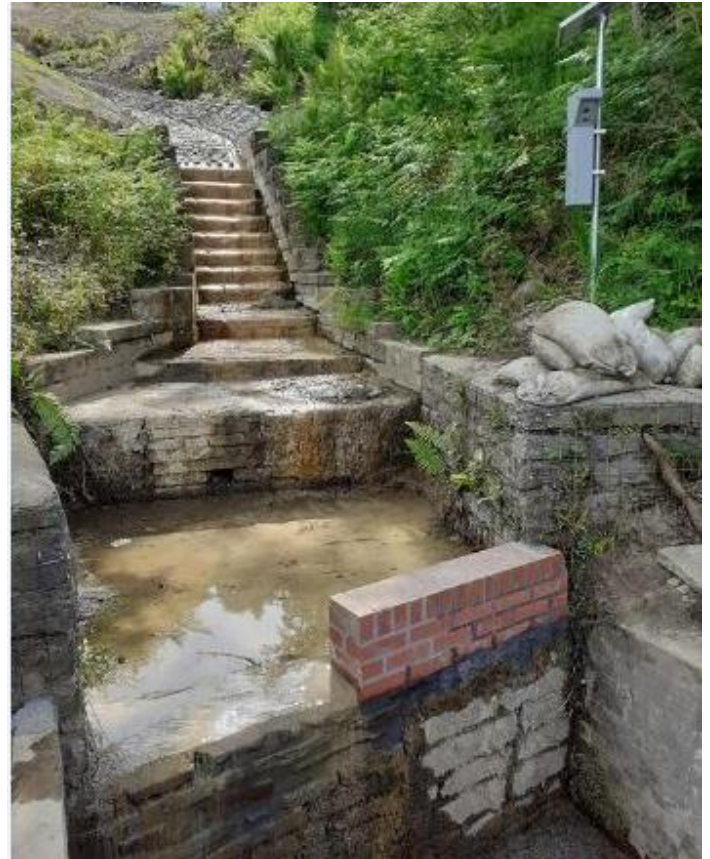
Cyn (chwith) ac Ar ôl (dde) Cynllun Lliniaru Llifogydd Ynyshir Heath Terrace

Roedd y gwaith yn Nheras y Waun, Ynys-hir, yn cynnwys uwchraddio dau strwythur cilfach cwlffert presennol sy'n gysylltiedig â'r cwrs dŵr cyffredin dienw sy'n rhedeg i lawr y bryn i'r dwyrain o Deras y Waun tuag at Afon Rhondda Fach. Hwyluswyd y gwaith uwchraddio i gynyddu gallu seilwaith y cwrs dŵr mewn cwlffert i reoli'r llif dŵr sy'n mynd i mewn i'r system, yn ogystal â gwella gallu'r seilwaith i wrthsefyll llifogydd.

Roedd y cynllun hefyd yn cynnwys gosod sianel wedi'i leinio â choncrit yn lle'r sianel naturiol bresennol i leihau'r gyfradd sgwrio, lleihau faint o falurion sy'n cronni yn y cwrs dŵr, gwella sefydlogrwydd strwythurol glannau'r sianel a gwella cydnerthedd.

Yn ogystal â hynny, gosodwyd dyfeisiau monitro telemetreg yn y ddwy gilfach cwlffert yn Nheras y Waun, gan alluogi'r Cyngor i fonitro cyflwr y fewnfa a chanfod rhwystrau posibl i seilwaith yn gynnar.
