Cynllun Lliniaru Llifogydd Ystad Ddiwydiannol Llwyncelyn

Cynllun Lliniaru Llifogydd wedi'i gyflwyno i leihau perygl llifogydd o gyrsiau dŵr cyffredin a dŵr wyneb i 9 eiddo a'r briffordd yn ardal Porth.

Crynodeb o'r Cynllun	
Ardal Strategol Perygl Llifogydd	Cwm Rhondda Fach Isaf
Canolfan/Swyddfa	Ystad Ddiwydiannol Llwyncelyn, Porth
Eiddo sy'n elwa	9 busnes
Math o Gynllun	Gwella Cilfach Cwlfert
Cost	£150,000
Contractwr	Peter Simmons Construction
Statws	Wedi cwblhau
Dyddiad Cwblhau Cynllun	Chwefror 2024
Ffynhonnell Ariannu	Cronfa Ffyrdd Cydnerth Llywodraeth Cymru

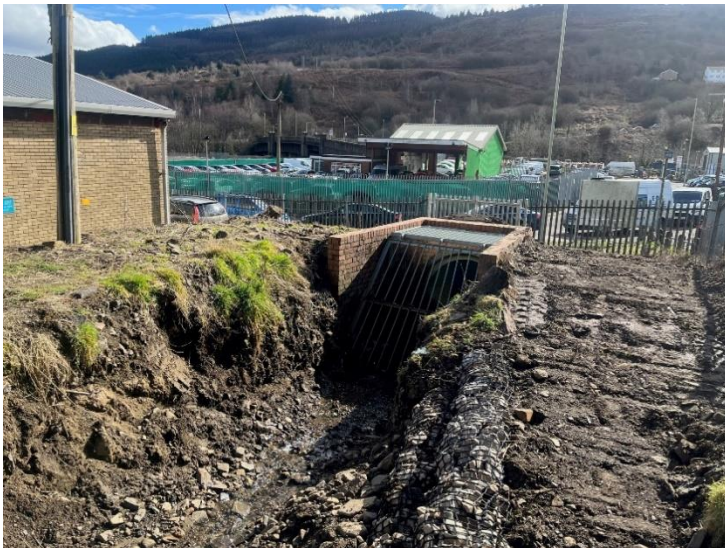
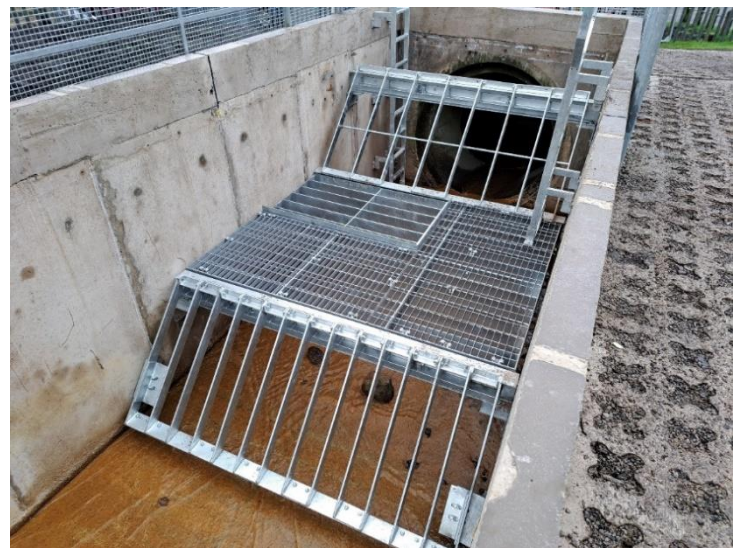
Lluniau cyn (chwith) ac Ar ôl (dde) o welliant Cilfach Stad Ddiwydiannol Llwyncelyn ar ôl cwblhau'r cynllun.

Mae'r perygl o lifogydd yn ardal Ystad Ddiwydiannol Llwynceilyn yn bennaf yn gysylltiedig â chwrs dŵr cyffredin Nant Llwynceilyn, sef y prif gwrs dŵr sy'n draenio'r llechwedd i'r gogledd o Llwynceilyn. Mae'r cwrs dŵr mewn ceuffos trwm o dan Llwynceilyn, gyda llifogydd wedi'u priodoli'n bennaf i gilfachau cwlferf a thoriadau glannau.

Yn ystod Storm Dennis ym mis Chwefror 2020, cyfrannodd cilfach cwlferf a oedd yn gysylltiedig â chwrs dŵr cyffredin Nant Llwynceilyn at lifogydd mewnol 4 eiddo masnachol yn Ystad Ddiwydiannol Llwynceilyn ac arweiniodd at lifogydd ar hyd y B4278 (Ffordd Llwynceilyn). Amlygodd achosion pellach o lifogydd eiddo yn gysylltiedig â gilfach y cwlferf yn ystod glaw trwm y tueddiad i fewnfa'r cwlferf gael ei llethu yn hydrologig ac oherwydd bod malurion yn cronni.

Er mwyn mynd i'r afael â'r problemau llifogydd ailadroddus i fewnfa cwlferf Ystad Ddiwydiannol Llwynceilyn, cynhaliodd y Cyngor **welliannau i fewnfa ceuffos i gynyddu capasiti'r** rhwydwaith cyrsiau dŵr cyffredin â chwlfert tra hefyd yn gwella rhwyddineb cynnal a chadw i **leihau'r risg o rwystrau malurion**.

Roedd y cynllun yn cynnwys **gosod wal flaen mewnfa newydd a mesurau rheoli malurion o fewn** y cwrs dŵr i **wella cynhwysedd hydrologig a lleihau'r tebygolrwydd y bydd malurion yn mynd i mewn i'r system cwlferf ac achosi rhwystrau**. Fe wnaeth y cynllun hefyd ailsefydlu sianel y cwrs dŵr i fyny'r afon i leihau'r posibilrwydd o sgwrio'r glannau ac i wella'r capasiti.
