## Cynlluniau Lliniaru Llifogydd Heol Pentre

Crynodeb o'r Cynllun	
Ardal Strategol Perygl Llifogydd	Cwm Rhondda Fawr Uchaf
Canolfan/Swyddfa	Heol Pentre – Pentre
Eiddo sy'n elwa	217 eiddo preswyl a 10 eiddo dibreswyl
Math o Gynllun	Uwchraddio Cilfach y Cwlfert
Cost	£353,000
Contractwr	Hammonds Construction
Statws	Wedi cwblhau
Dyddiad Cwblhau Cynllun	Ionawr 2021
Ffynhonnell Ariannu	Grant mewn Argyfwng Llywodraeth Cymru

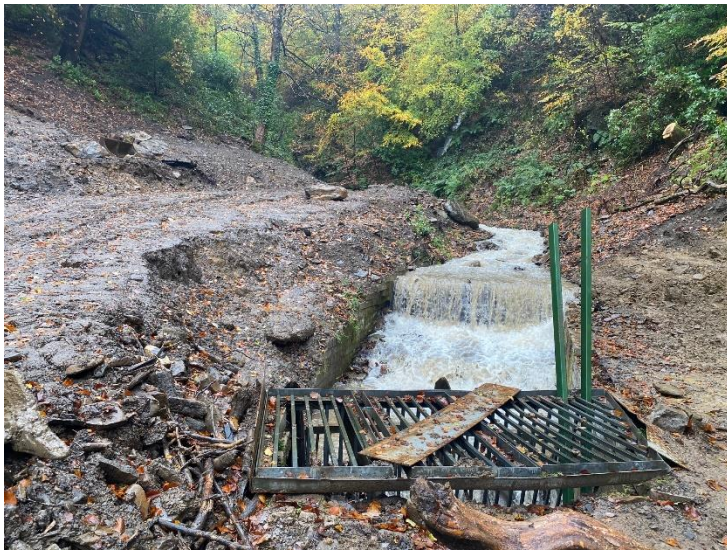
*Lluniau cyn (chwith) ac Ar ôl (dde) o fewnfa Cynllun Lliniaru Llifogydd Heol Pentre*

Effeithiwyd ar bentref Pentre gan lifogydd ar bum achlysur gwahanol yn ystod 2020. Mae'r digwyddiad mwyaf arwyddocaol yn gysylltiedig â Storm Dennis a ddigwyddodd rhwng 15 a 16 Chwefror 2020. Arweiniodd effaith y storm yma ym Mhentref at lifogydd mewnol mewn 159 eiddo preswyl, 10 eiddo masnachol a llifogydd helaeth i'r briffordd, yn bennaf o ganlyniad i'r gilfach cwlferd i'r gogledd o'r pentref yn gorlifo ar ôl cael ei llethu gan falurion o'r dalgyloch uchaf. Cafodd y gilfach ei difrodi'n ddifrifol yn ystod Storm Dennis, fel y dangosir yn Delwedd X.

Mae'r gwaith gwella i gilfach y cwlferd yn cynnwys gwaith uwchraddio i'r gilfach a'r wal flaen a gafodd ei difrodi, adeiladu strwythur gorlif pwrpasol a llwybr rheoli llif dros y tir a gafodd ei ddylunio i reoli llif dŵr sy'n gorlifo o fewnfa y cwlferd, ailddiffinio'r sianel i fyny'r afon a gosod daliwr malurion mwy i leihau'r risg o rwystro mewnfa'r cwlferd a'r rhwydwaith, ac felly lleihau'r risg o lifogydd i gymuned Pentre.
